ORZECZENIE TECHNICZNE

**dotyczące sposobu naprawy uszkodzonej wskutek kolizji drogowej
balustrady oraz gzymsu mostu**

Obiekt: Most przez rzekę Łynę w miejscowości Sępopol

**Adres: Sępopol, gmina miejska Sępopol, powiat bartoszycki,
województwo warmińsko-mazurskie,
dz. nr 234 obręb 0002 Sępopol.**

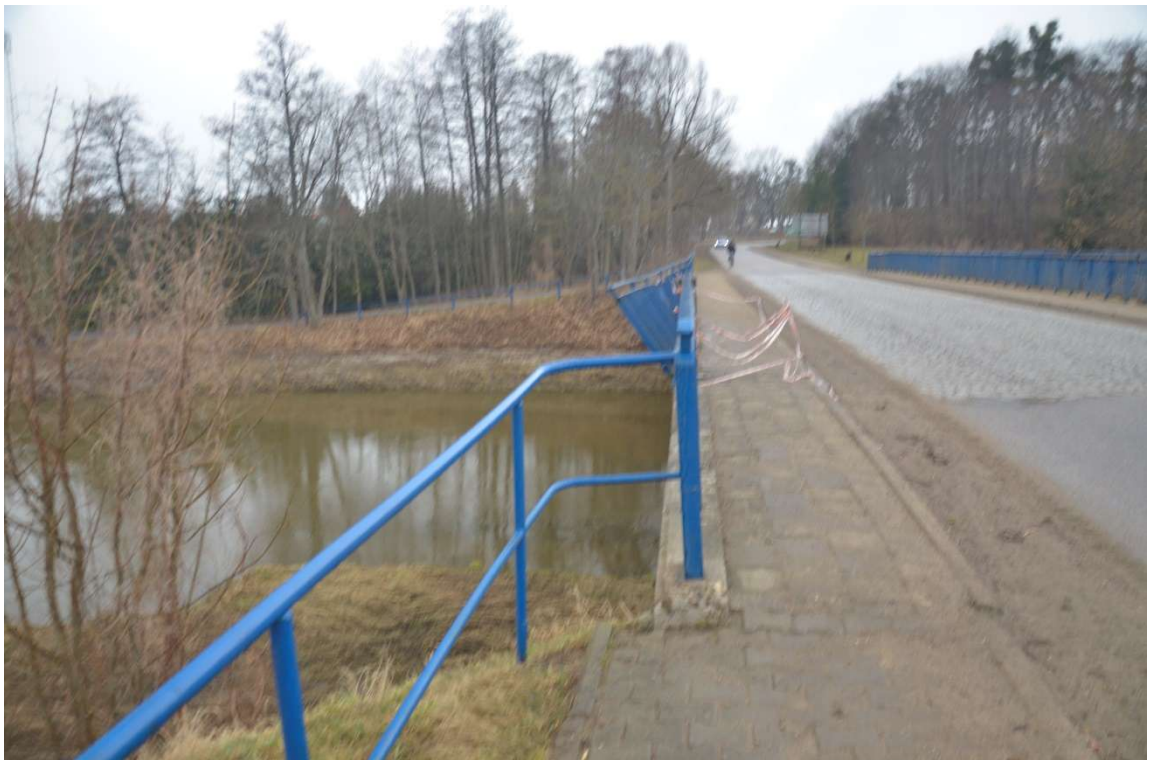
Wskutek uderzenia w balustradę przez pojazd poruszający się na moście została ona uszkodzona na długości 13,50 m w tym poważnie na długości ok. 5 m. Doszło do deformacji elementów balustrady oraz wyrwania słupków z betonu (fot. 2-5). Największe wychylenie od linii balustrady w poziomie wynosi 80 cm – w miejscu dylatacji między skrzydłem przyczółka i przęsłem (fot. 2 i 3). Nastąpiło również wyrwanie dolnych części słupków balustrady z żelbetowego gzymsu (fot. 3 i 4).

Fot. 2. Widok wyrwanej i wychylonej balustrady.

W celu naprawy balustrady należy najpierw pilnie zabezpieczyć ruch pieszych i pojazdów. W tym celu na długości uszkodzenia balustrady, na chodniku w odległości ok. 30 cm od krawężnika, należy ustawić prefabrykowane żelbetowe bariery np. typu New Jersey oraz odgrodzić ruch pieszych od uszkodzonej balustrady – np. siatką, na czas kiedy nie będą prowadzone roboty. Końce chodnika z uszkodzoną balustradą należy oznakować zakazem ruchu pieszego.

Na tak zabezpieczonym miejscu robót należy zdemontować uszkodzony odcinek balustrady, jej zdeformowane elementy wyprostować lub wymienić a uszkodzone spoiny odtworzyć. Na naprawianym odcinku należy rozebrać beton gzymsu na głębokość min. 18 cm. Zbrojenie gzymsu należy uzupełnić. W miejscach gdzie to będzie konieczne (w miejscach osadzenia słupków) należy dołożyć nowe zbrojenie umożliwiające dospawanie do niego dolnych partii słupków w celu ich lepszego zakotwienia. Dodatkowe (nowe) zbrojenie należy powiązać z odkutym zbrojeniem istniejącym. Dolne części wyrwanych słupków należy obciąć i dospawać nowe odcinki płaskowników o długości takiej, żeby zabetonowane końce miały długość min. 18 cm, a wysokość balustrady po ustawieniu wynosiła min. 1,10 m.

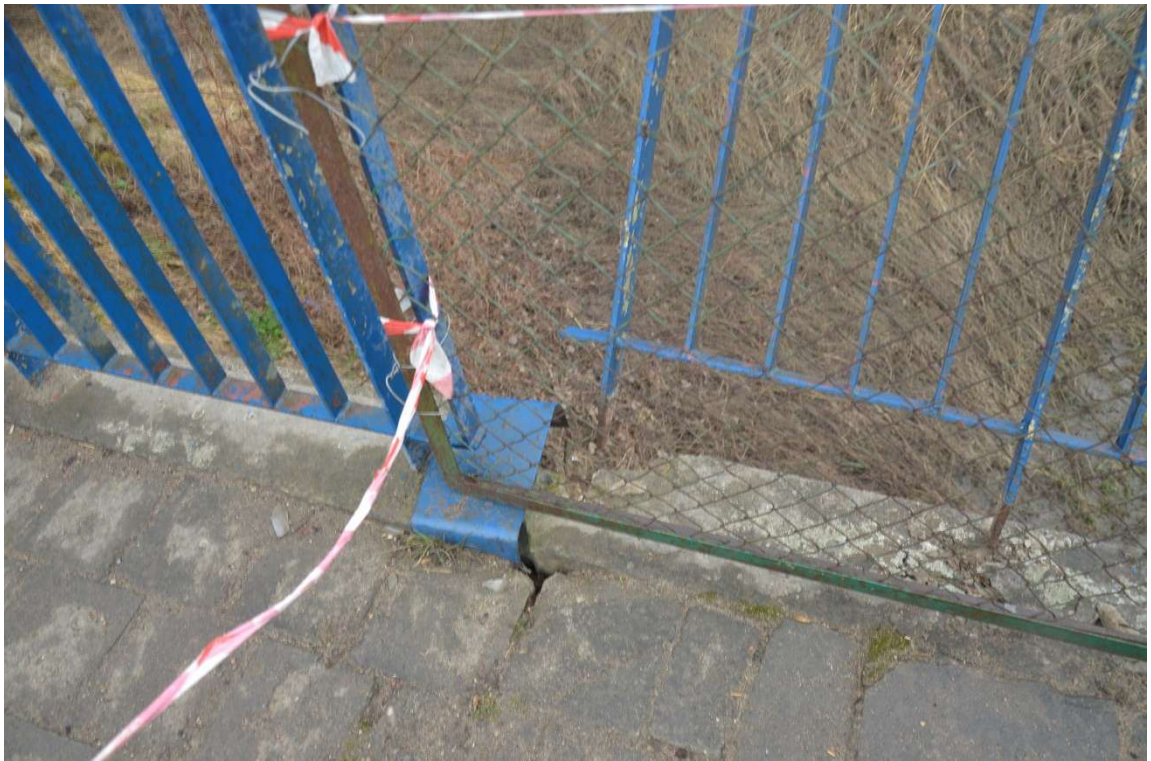
Fot. 3. Widok wyrwanego słupka balustrady. Widoczna korozja dolnej części słupka.

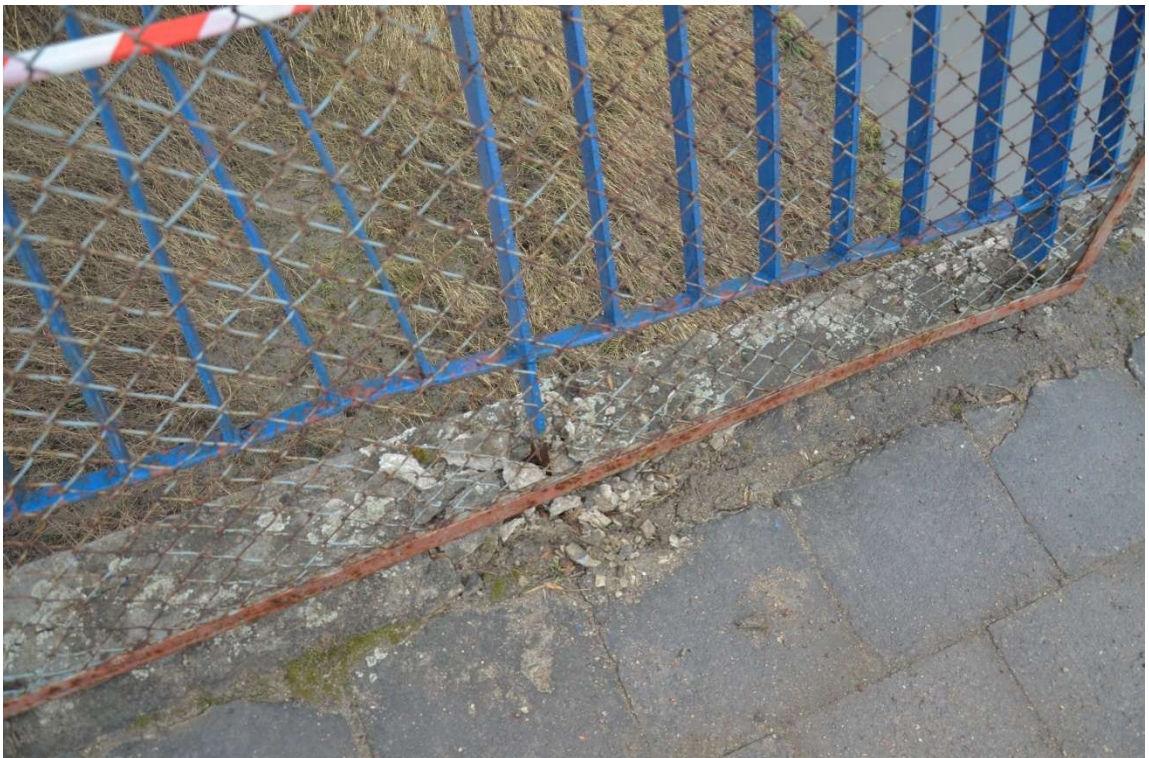
Fot. 4. Widok poluzowanego słupka. Widoczne korozja betonu i dolnej części słupka.

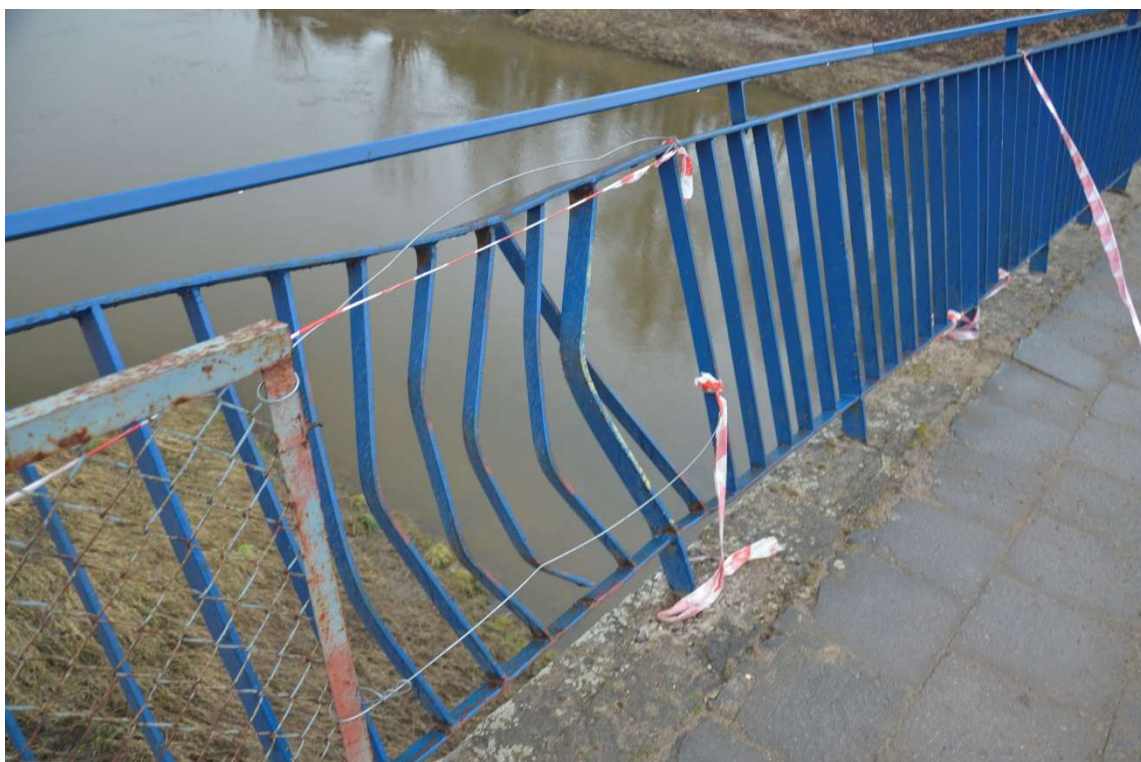
Fot. 5. Widok zdeformowanych elementów balustrady.
