DOKUMENTACJA BADAŃ STRATYGRAFII WARSTW MALARSKICH NA OKNACH BUDYNKU PRZY UL MOSTOWEJ 1 W SĘPOPOLU

Sępólno wrzesień 2019

Autor - mgr Piotr Supryn
DYPLOMOWANY KONSERWATOR ZABYTKÓW
Dubiskiego 19, 10-752 Olsztyn

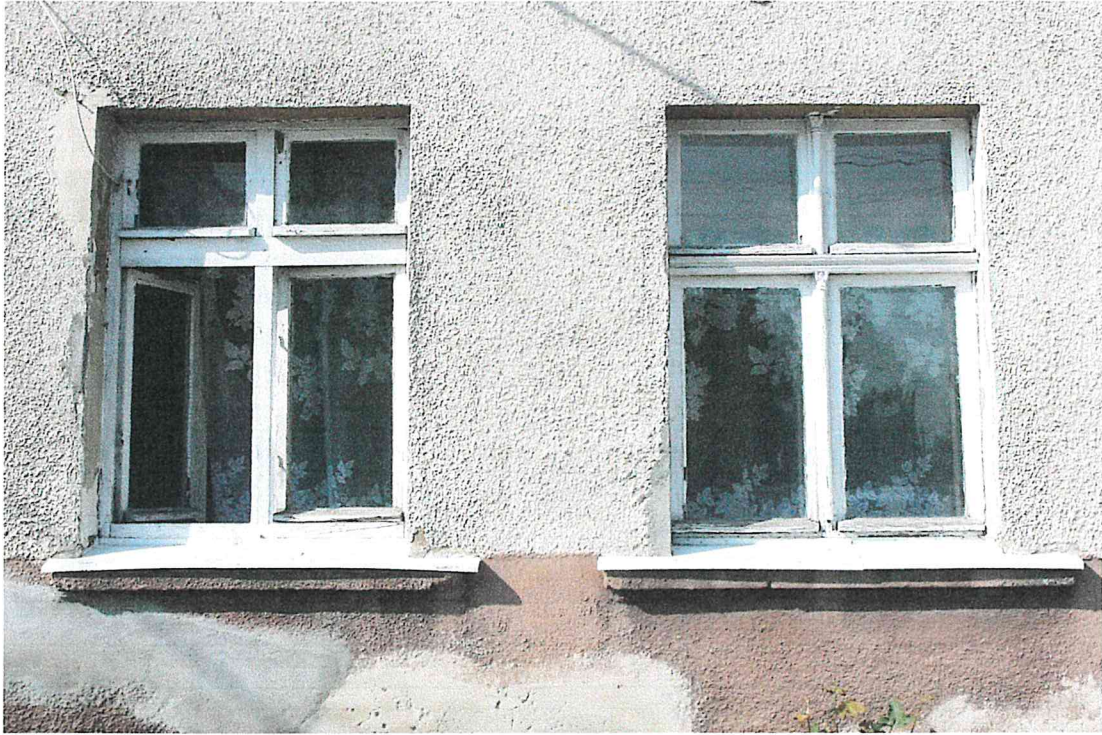
W wyniku badań stwierdzono, że jedyne okno, które można uznać za oryginalne, to środkowe okno, na parterze, na elewacji frontowej. Pozostałe okna były wymieniane przez mieszkańców indywidualnie w różnym czasie. Świadczy o tym budowa oraz proporcje i podziały skrzydeł. Środkowe okno zachowało część elementów dekoracyjnych. Górne i dolne skrzydła dzielone są słupkami, na których umocowano półwałek. Półwałki zwieńczone są bardzo zdobnymi kapitelami. Są to odlewy z cyny, dziś już coraz rzadsze w obiektach zabytkowych. Stanowią one cenne świadectwa sztuki rzemieślniczej. Nie zachowały się drewniane bazy na półwałkach. Były to drewniane detale wklejone u dołu obu półwałków. Sąsiednie okna pozbawione są tych elementów wykończenia. Nie mają też profilowanego ślemienia, a proporcje skrzydeł są inne.

Okna na parterze elewacji frontowej. Z lewej strony wtórne, a z prawej oryginalne.

Okna frontowe powinny powtarzać kształt i podziały okna oryginalnego (środkowe na parterze). Pozostałe okna mogą powtarzać jedynie podziały. Dopuszczalne jest zastosowanie współczesnych technologii izolacyjnych w nowych oknach, np. zamiast budowy skrzynkowej, skrzydła mogą mieć zdwojone szyby. Należy jednak zachować dwa cynowe kapitele i po oczyszczeniu z warstw malarskich, zamontować je na listwie przymykowej nowego okna. Oczyszczenie kapiteli należy przeprowadzić w bardzo delikatny sposób, bez użycia twardych narzędzi, gdyż cyna jest materiałem bardzo miękkim, podatnym na zarysowanie. Po demontażu powinny być umieszczone na kilkadziesiąt godzin w kąpeli z żelu lub pasty stosowanych do usuwania starych farb. Polecane produkty to:

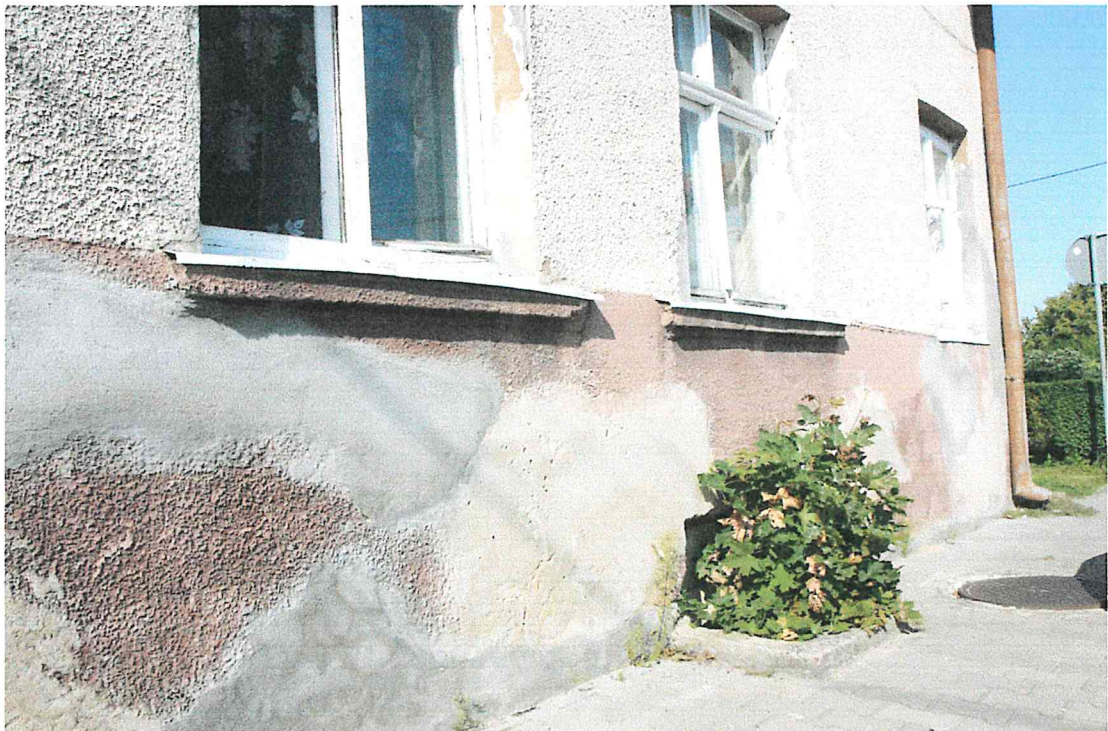
Należy też zwrócić uwagę, że w przeszłości, podczas wymiany okien i tynku na elewacji, usunięto lub uszkodzono detale elewacyjne. Do dziś zachowały się jedynie dwa profilowane gzymsy podokienne, pod lewym i środkowym oknem.

W przeszłości, przy okazji wymiany tynku usunięto z elewacji wiele detali. Zachowały się dwa profilowane gzymsy podokienne.

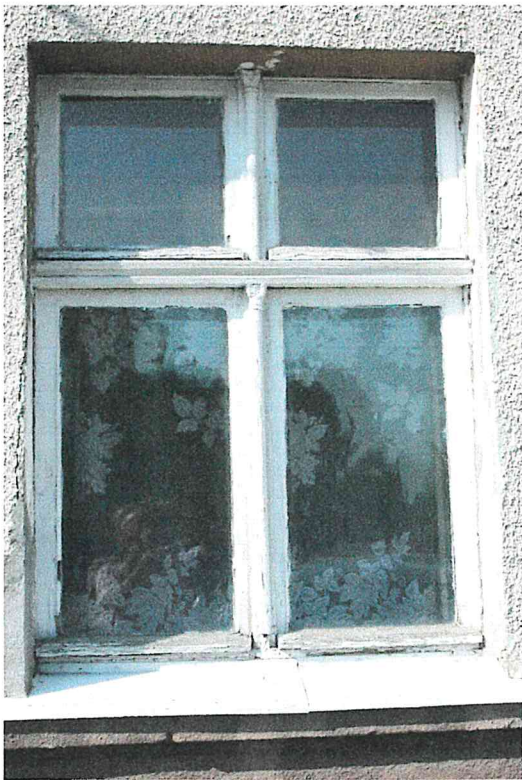
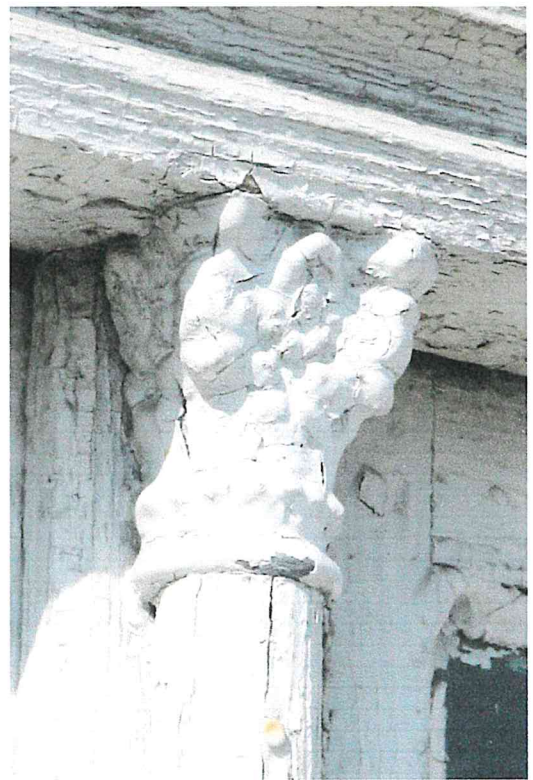
Oryginalne okno wyposażone jest w półwałki na listwach przymykowych, cynowe kapitele i profilowane ślemię.

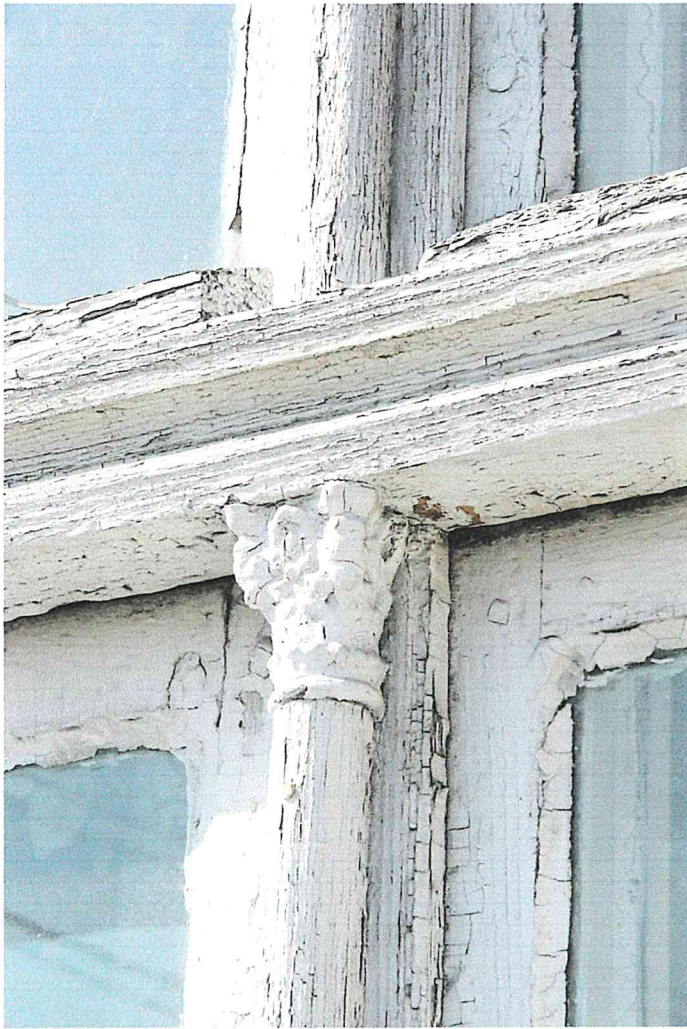
Fragment oryginalnego okna. Zaznaczono
miejsce pobrania próbki.

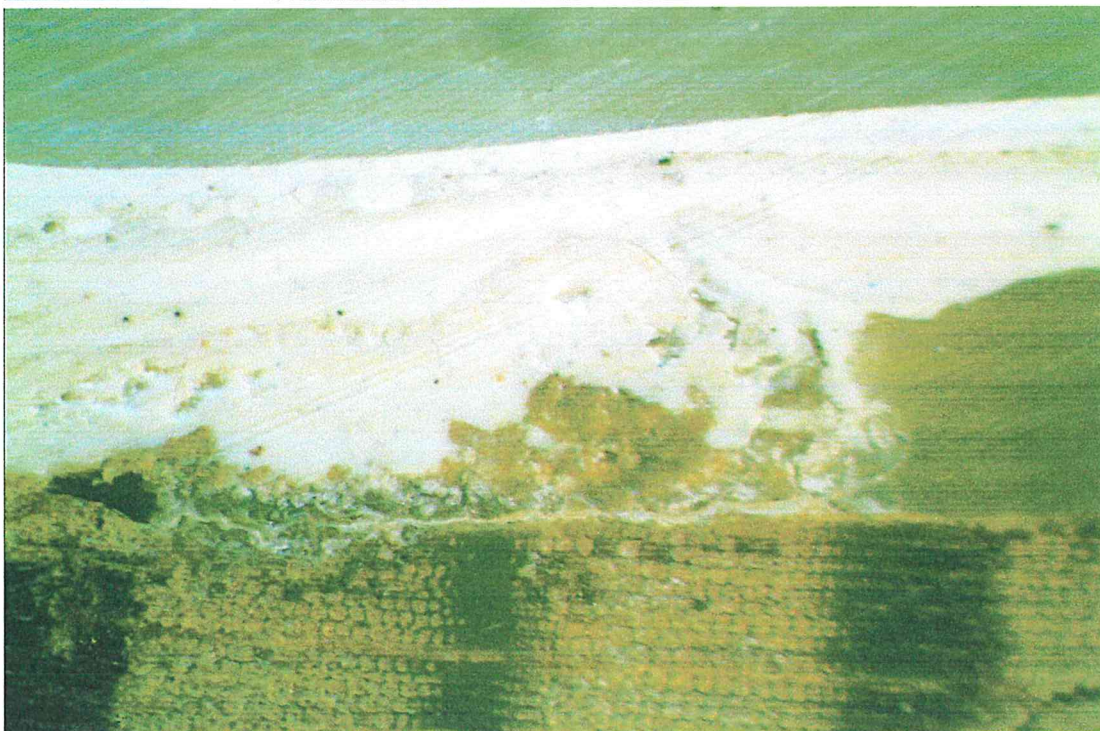
Przekrój próbki. Na powierzchni drewna widocznych jest 5 warstw białej farby.

Farba oryginalna – biała.

Najlepszym materiałem, z którego mogą być wykonane okna jest naturalne drewno zabezpieczone wspólnie stosowanymi powłokami malarskimi. Badania wykazały, że stolarze otworowej należy nadać kolor biały, oznaczony symbolem NCS S-300. Farba powinna tworzyć powłokę całkowicie kryjącą, matową. Do wykończeniowego malowania dopuszcza się zastosowanie emalii ftalowej, olejno-ftalowej lub alkilowej. Możliwe jest także zastosowanie farby akrylowej.
