Dokumentacja badań konserwatorskich wieży ciśnień w Sępopolu

Sierpień 2019

Dyplomowany Konserwator Dziej Sztuki
mgr Piotr Supryn
ul. Dubiskiego 19
10-752 Olsztyn

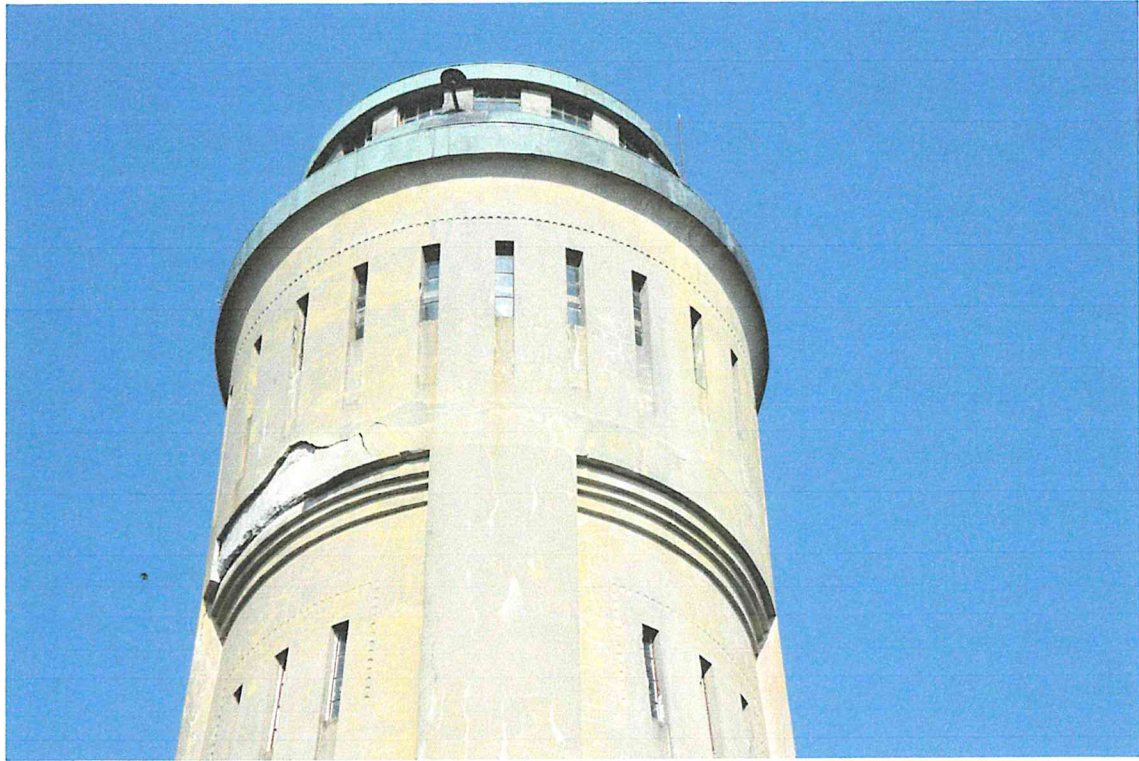
Czynnikiem, który wpłynął na destrukcję zaprawy jest również zbrojenie wykonane ze stali, a osadzone bardzo blisko powierzchni lica ściany. Warstwa oryginalnej zaprawy pod wpływem naprężeń popękała i odsłoniła w kilku miejscach korodujące zbrojenie. Największe zniszczenia skupiają się obecnie na zewnątrz, nad wejściem, gdzie z górnej strefy wieży oberwał się duży fragment gzymsu. Spadając poważnie uszkodził blaszane opierzenie cokołu, które jest naderwane i powyginane. Uszkodzony ponad wejściem tynk jest silnie spękany i odspojony. W każdej chwili grozi dalszym odrywaniem się dużych i ciężkich fragmentów.

Z górnej strefy wieży oberwał się duży fragment tynku.

2. Wstępne zabezpieczenie ubytku w gzymsie nad wejściem. Podklejenie, obrzutka szczepna,
3. Mechaniczne oczyszczenie powierzchni parą wodną pod ciśnieniem i miękkimi szczotkami z tworzywa sztucznego.

6. Odtworzenie gzymsu. Przy głębokich ubytkach najpierw wykonać obrzut np. zaprawą Trass Werkstein Mörtel TWM (grubość warstwy max 4 cm)
Warstwa wykończająca przygotowana z trassem i odpowiednio dobraną granulacją kruszywa.

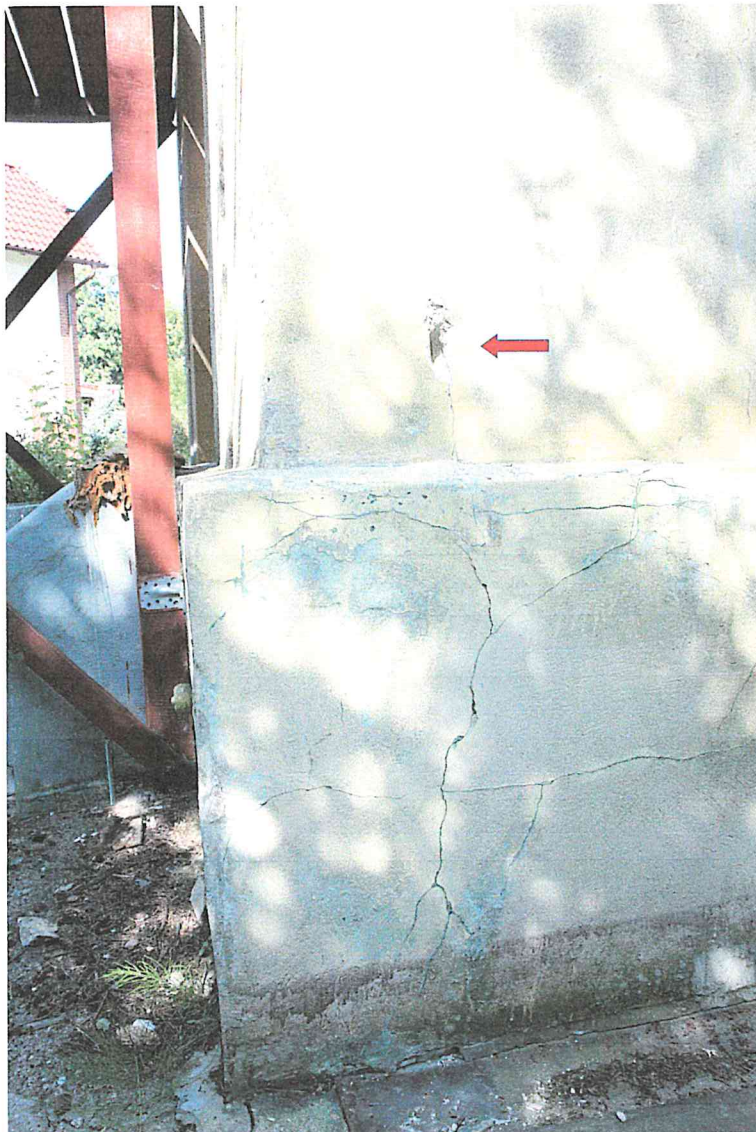
Na cokole, w wielu miejscach, widoczna jest siatka powierzchniowych spękań.

Siatka spękań na cokole, na prawo od wejścia. W tym miejscu wykonano odkrywkę, która wykazała, że wierzchnia warstwa zaprawy o gr. ok 3 cm jest bardzo twarda. Pod nią znajduje się znacznie słabsza zaprawa.

Uzupełnienia w cokole i gzymsach należy opracować na konkretne potrzeby. Niezmiernie ważny jest dobór kruszywa i proporcje spoiwa do kruszywa. Wszelkie uzupełnienia ubytków i rekonstrukcje powinny dokładnie imitować oryginalną strukturę, teksturę i barwę. Do malowania elewacji zaleca się zastosowanie farb krzemianowych.

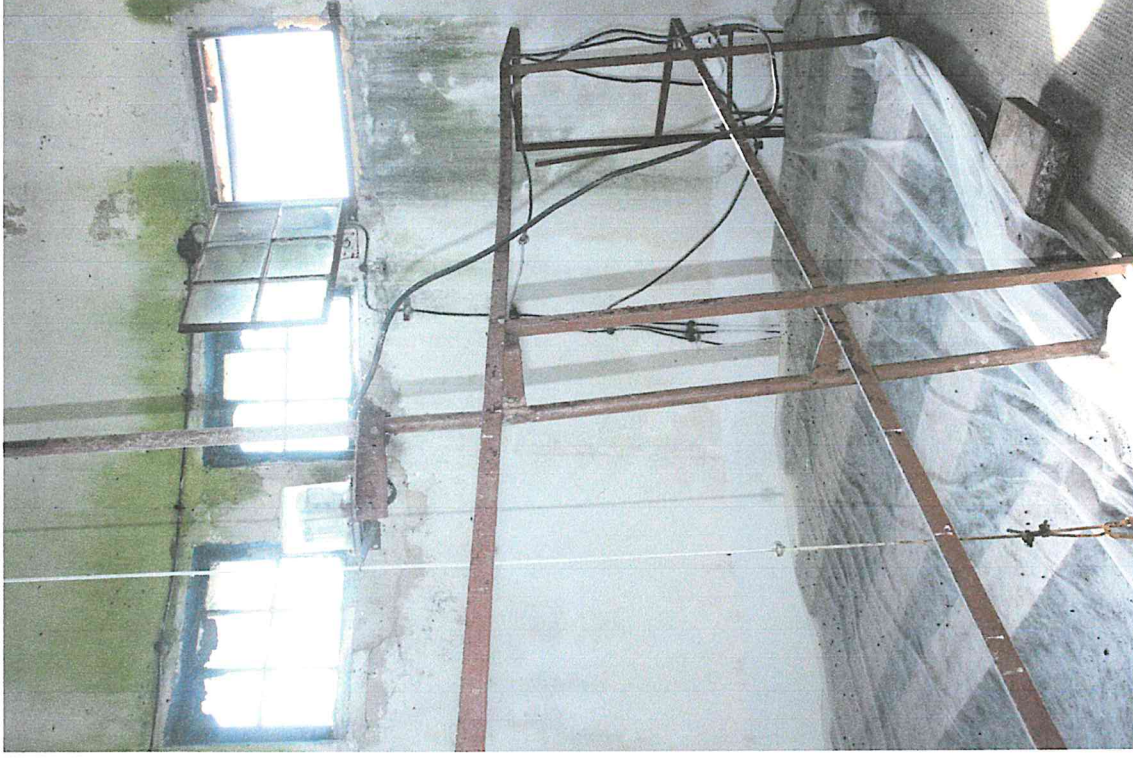
Instalacja elektryczna, szczególnie na najwyższej kondygnacji jest uszkodzona, pozrywana. Zewnętrzne, oryginalne lampy wiszące wokół, są niekompletne i nie działają.

Najwyższa kondygnacja wieży. Instalacja elektryczna jest niesprawna i nieuporządkowana.

15. Wymiana instalacji elektrycznej.
16. Konserwacja drewnianych okien, drzwi i przedsionka.
Usunięcie z powierzchni drewna starych powłok malarskich metodą termiczną (nagrzewnica powietrza), lub na drodze chemicznej przy użyciu past zmydlających, np jednego z wymienionych preparatów:
Scansol firmy Scandia Cosmetics s.a.
Remosol AM produkcji firmy INCO Veritas
Sto-Fassadenabbeizer firmy Sto-Ispo,
Graffiti-Entferner firmy Remmers,
Keim Disprrsionsentferner.
Podczas oczyszczania drewno nie powinno ulegać uszkodzeniom (nadpalenia, nacięcia od narzędzi). Preparaty chemiczne należy starannie usunąć z powierzchni drzwi wraz ze starą farbą, następnie drewno wysuszyć i miejscowo doczyścić drobnym papierem ściernym. Usunięcie wtórnych elementów drewnianych i metalowych.

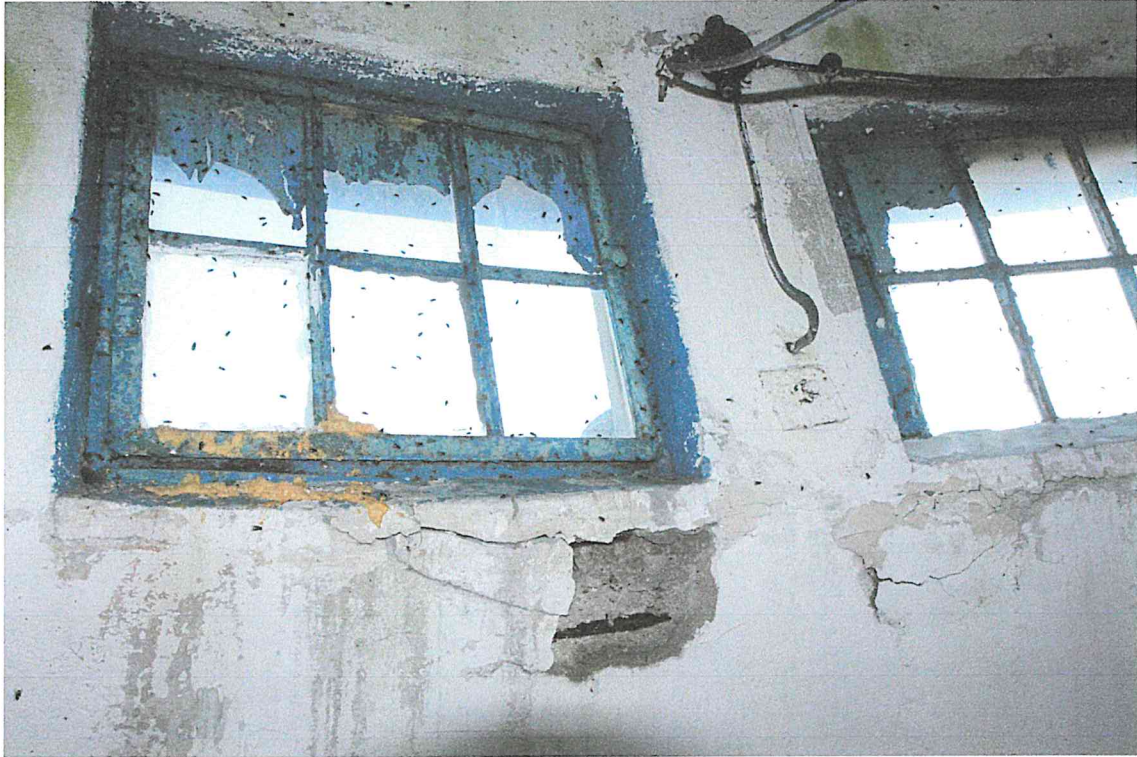
Fragmenty tynku odpadają ze ścian odsłaniając skorodowane zbrojenie.

10. Konserwacja wewnętrznej części górnej kondygnacji. Usunięcie wtórnych uzupełnień oraz luźnych kruszących się fragmentów tynku. Nie zaleca się skuwania lecz oczyszczenie sprężonym powietrzem lub szpachlami .Oczyszczenie odsłoniętego, skorodowanego zbrojenia. Po oczyszczeniu i zabezpieczeniu antykorozyjnym prętów zbrojeniowych wykonać obrzutkę szczepną. Można stosować lekkie siatki zbrojeniowe z włókna szklanego.

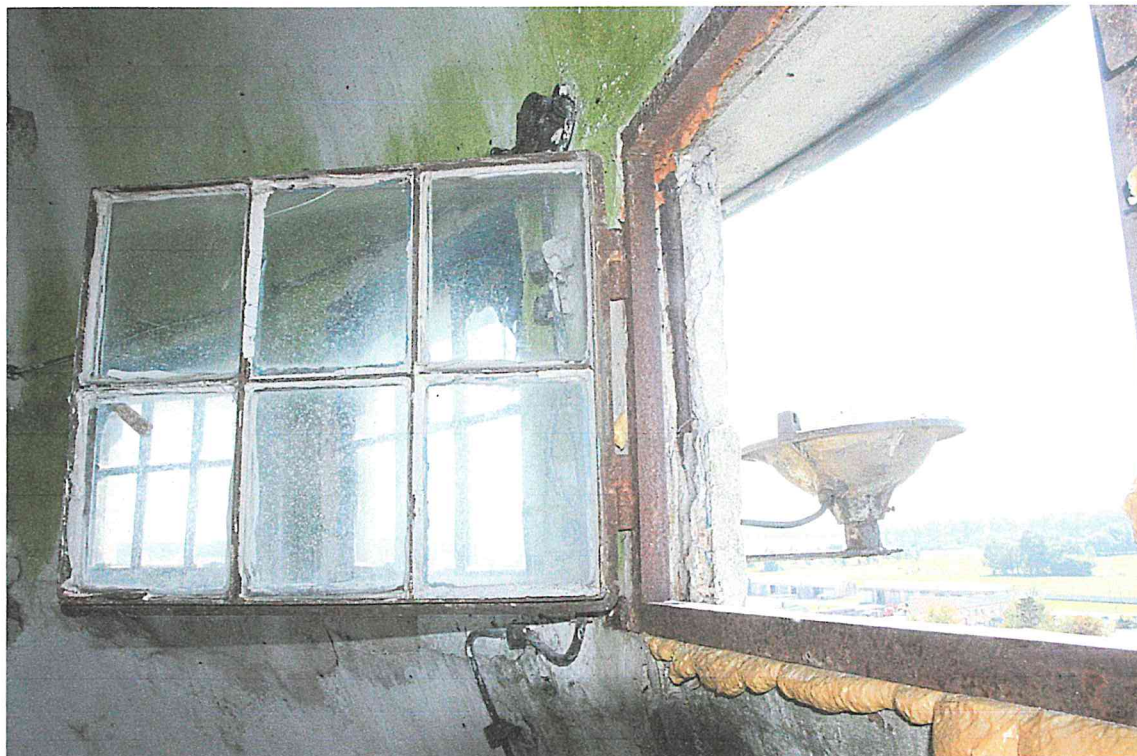
Na zewnątrz wiszą nieczynne, oryginalne lampy.

14. Wykonanie naprawy (łatanie) blaszanej osłony cokołu nad wejściem.
15. Konserwacja elementów metalowych (balustrada, lampy zewnętrzne). Oczyszczenie balustrady schodów z nawarstwień, starych przemalowań i produktów korozji. Metoda piaskowania lub zmydlenie preparatem zasadowym do usuwania starych powłok malarskich typu Graffiti-Entferner firmy Remmers lub Remosol firmy Inco-Veritas, lub metodą termiczną (nagrzewnica). Usunięcie produktów korozji metodą strumieniowo – ścierną. Założenie zabezpieczenia antykorozyjnego farbami wysokocynkowymi Zinga, nałożenie nawierzchniowej farby dekoracyjnej akrylowo-uretanowej lub alkidowej (Glazurit, Dupont).

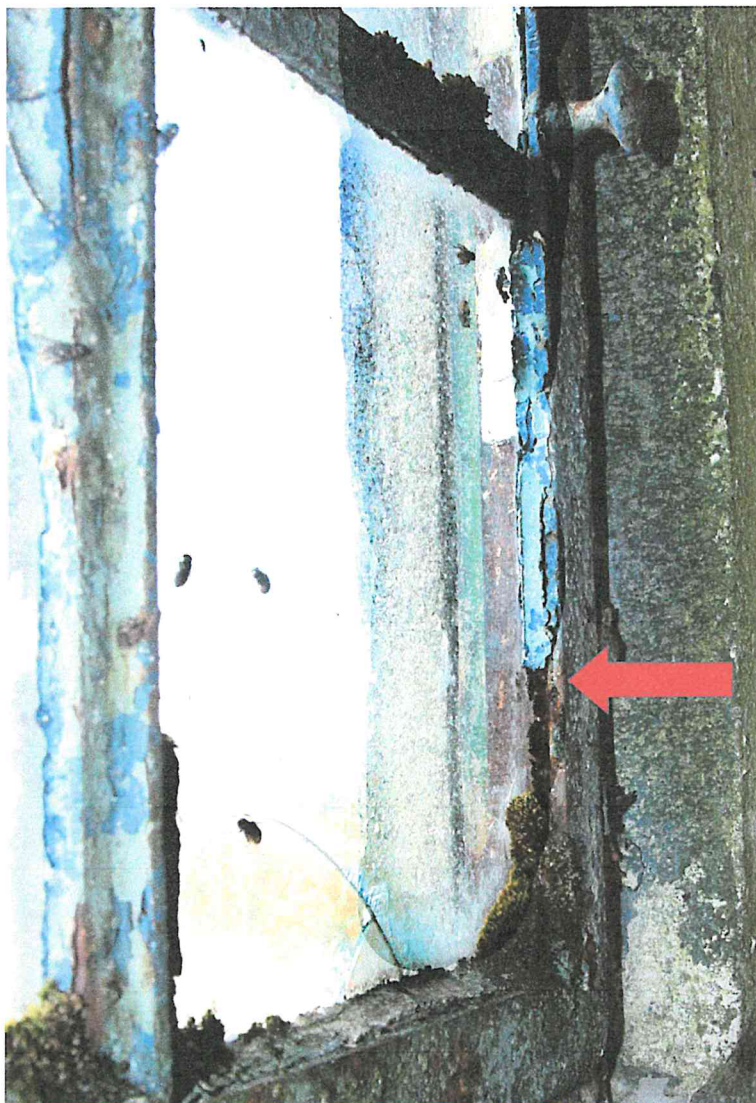
**Fragment okna na najwyższej kondygnacji wieży.
Zaznaczono miejsce pobrania próbki nr 1.**

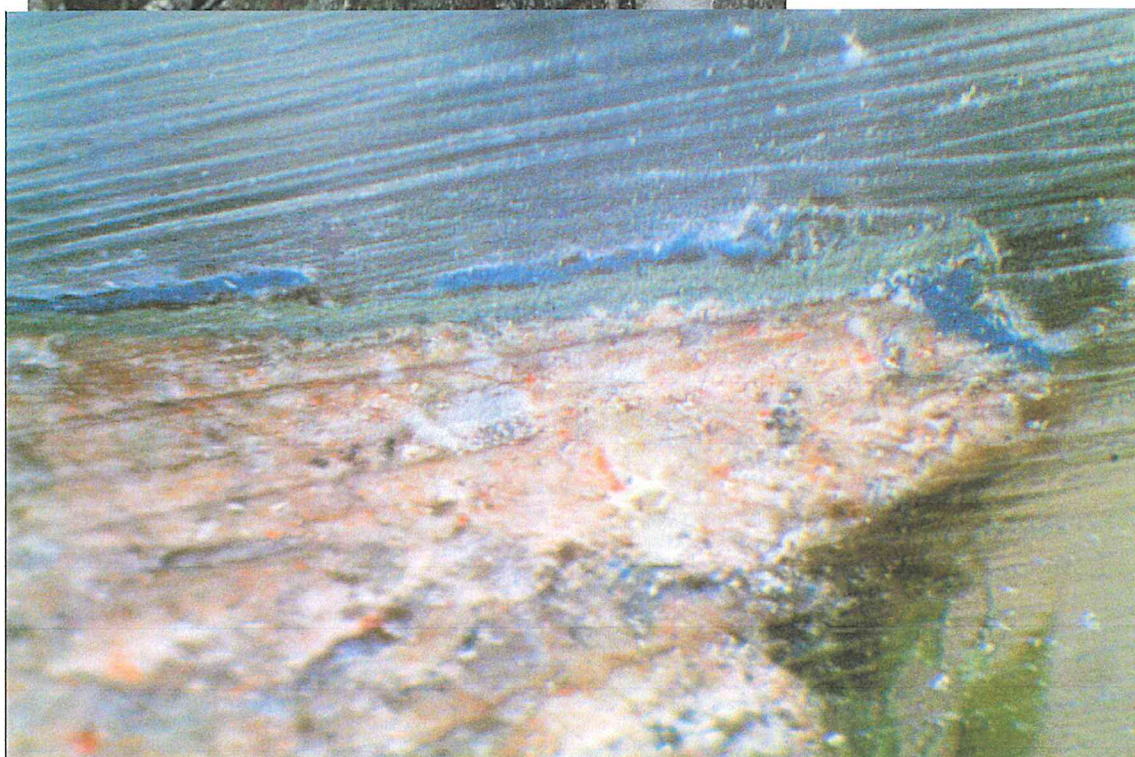
Przekrój próbki nr 1. Jako pierwsza warstwa widoczna farba zielona.

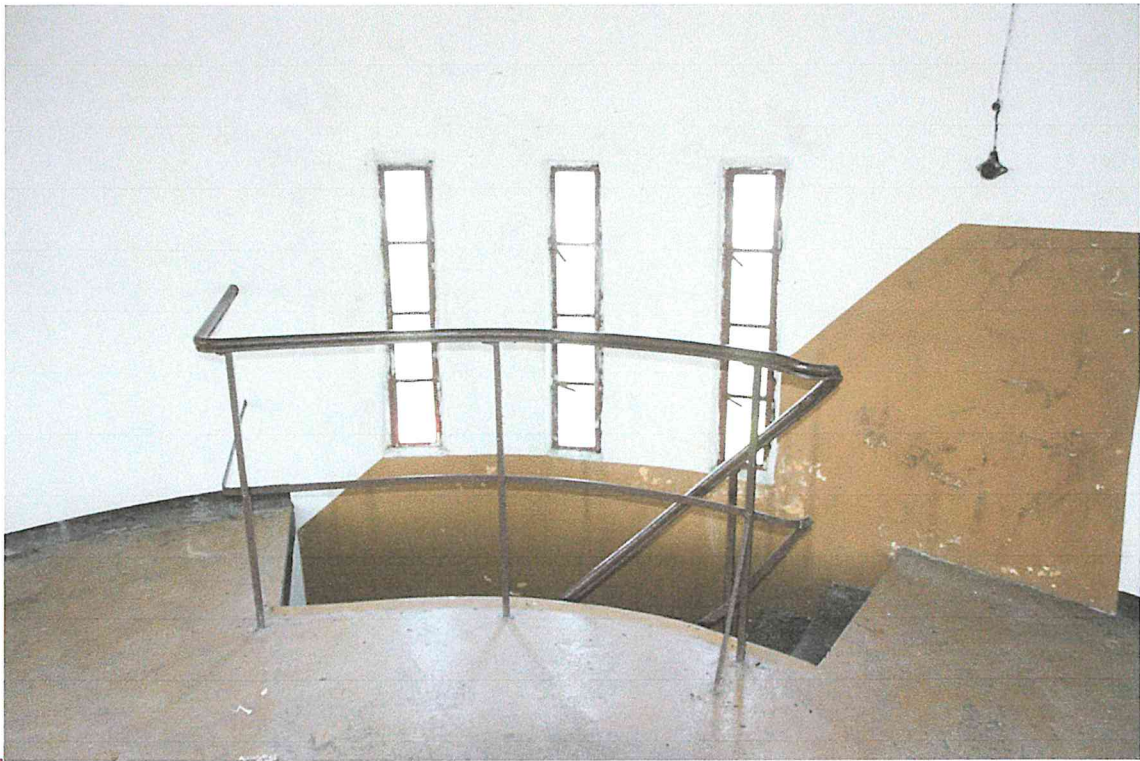
Metalowa balustrada na, na której wykonano odkrywkę.

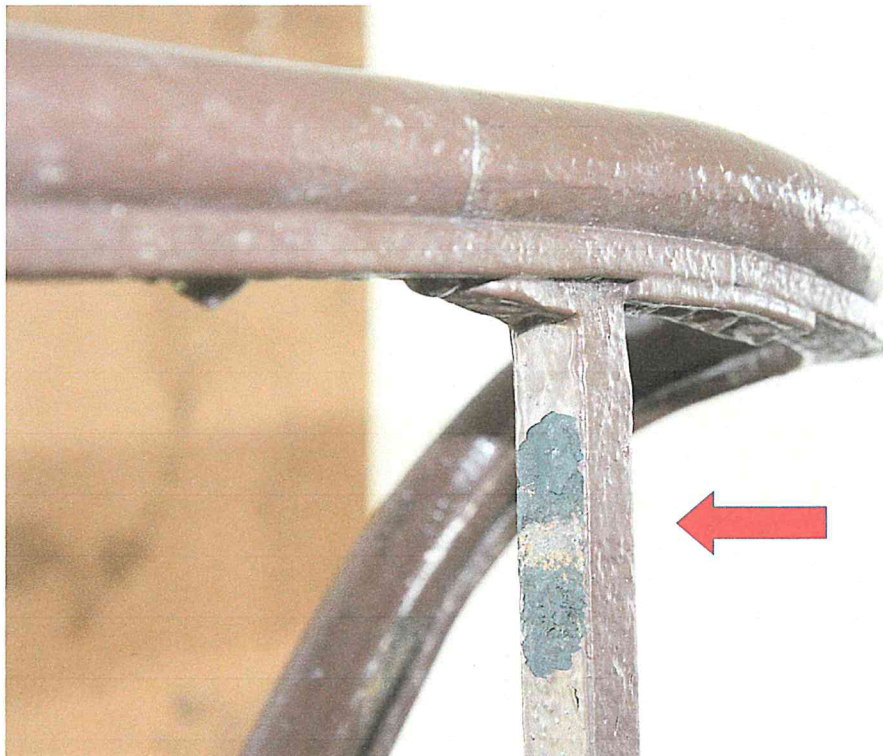
Na powierzchniach elewacji nie stwierdzono występowania farb w innym kolorze niż żółty. Badania wykazały, że we wnętrzach pierwotnie dominował kolor zielony. Na zielono wymalowana była lamperia. Zielone były wszystkie metalowe okna oraz drzwi z przedsionkiem. Jedynie drewniane okna malowane były na kolor biało-kremowy. Stwierdzono także, że balustrada schodów była czarna.

Miejsce wykonania odkrywki. Widoczna warstwa oryginalna w kolorze czarnym.

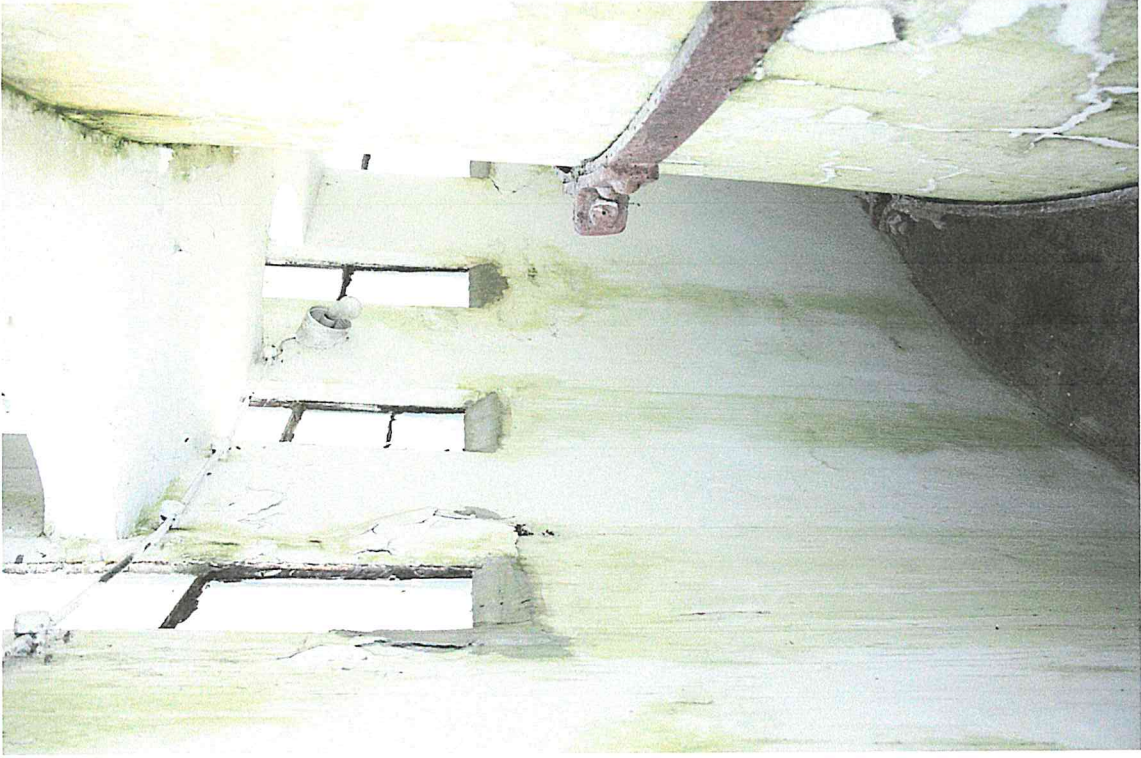
Obejście wokół zbiornika na wodę. Obejma spinająca zbiornik jest pokryta produktami korozji.

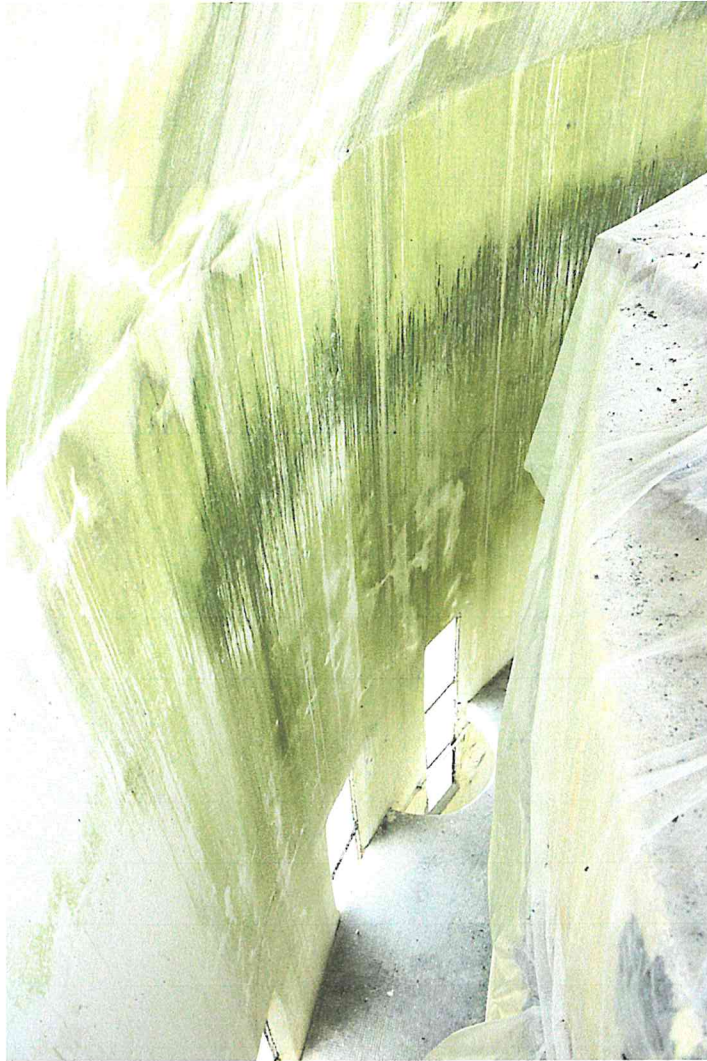
Duża wilgotność sprzyja wzrostowi glonów.

1. Dezynfekcja ścian preparatem czynnym biologicznie i mycie parą wodną pod ciśnieniem. (w miejscach występowania korozji biologicznej neutralizacja mikroorganizmów poprzez obfite nasączenie podłoża preparatem czynnym biologicznie - Preparat Sto Prim Fungal firmy Sto Ispo lub Algicid Plus firmy Keim lub podobne.)

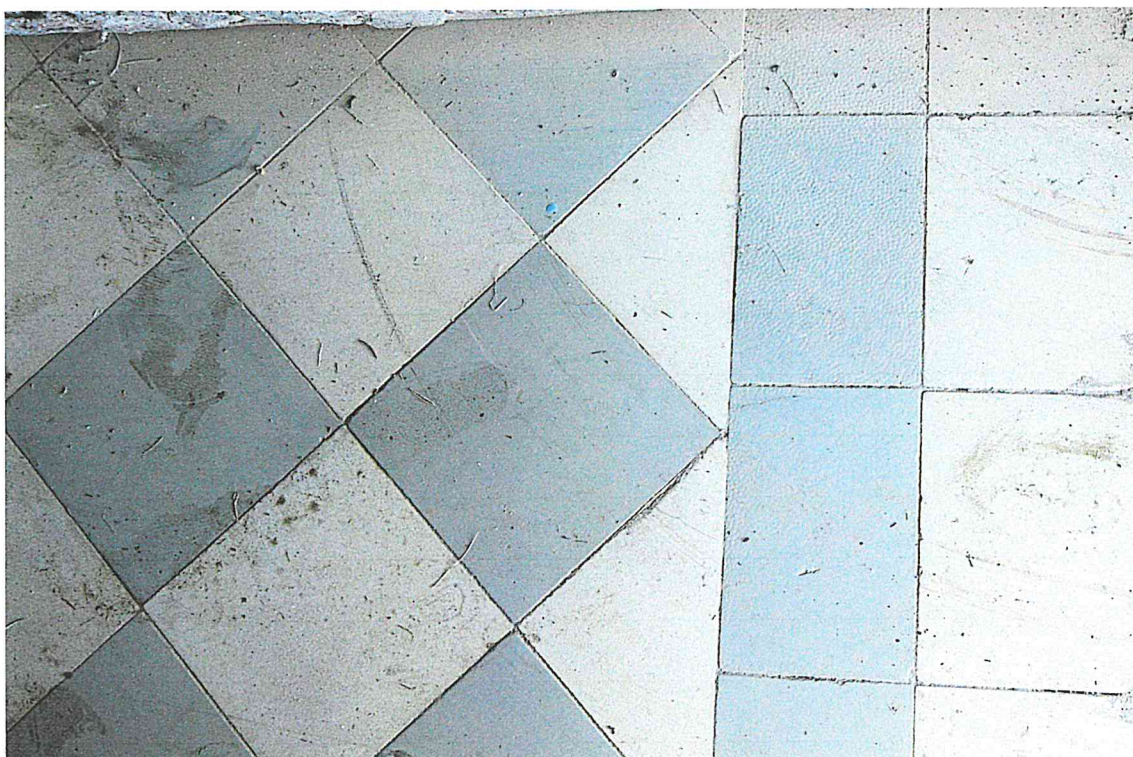
Oryginalne kafle na podłodze mają liczne uszkodzenia i ubytki. W miejscach, które w mniejszym stopniu były eksploatowane, widoczna jest jeszcze, niewytarta, groszkowa faktura ich powierzchni. Liczne krawędzie betonowych stopni są ukruszone.

Fragment oryginalnej , ceramicznej posadzki. Początkowo kafle miały groszkową fakturę (tak jak ciemny, prostokątny znajdujący się wyżej). Z czasem powierzchnie uległy wygładzeniu.

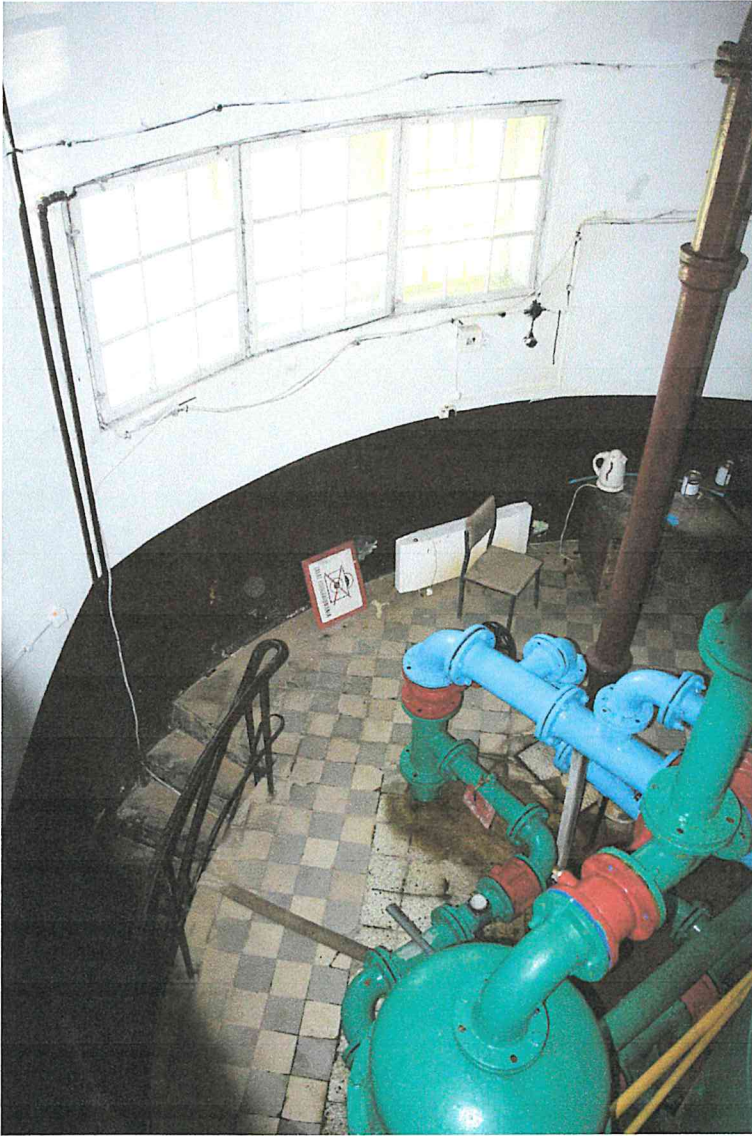
Ślusarka okienna jest skorodowana. Okna pokryte są resztkami licznych warstw farb. Większości nie można otworzyć. Szyby są popękane. Niektóre nieszczelności przy oknach próbowano doraźnie wypełniać pianką poliuretanową lub gipsem. Skrzydła drewnianych okien są lekko wypaczone, nieszczelne, lecz drewno jest dość twarde, nadające się do konserwacji. Drzwi zewnętrzne wtórne, ale z oryginalnymi okuciami (klamka, zawiasy). Zawiasy wygięte pod ciężarem drzwi, skrzydła trą o posadzkę. Drzwi wewnętrzne oryginalne, poobijane, z wtórnymi klamkami.

Drewniane okno na parterze, z którego pobrano próbkę nr 2

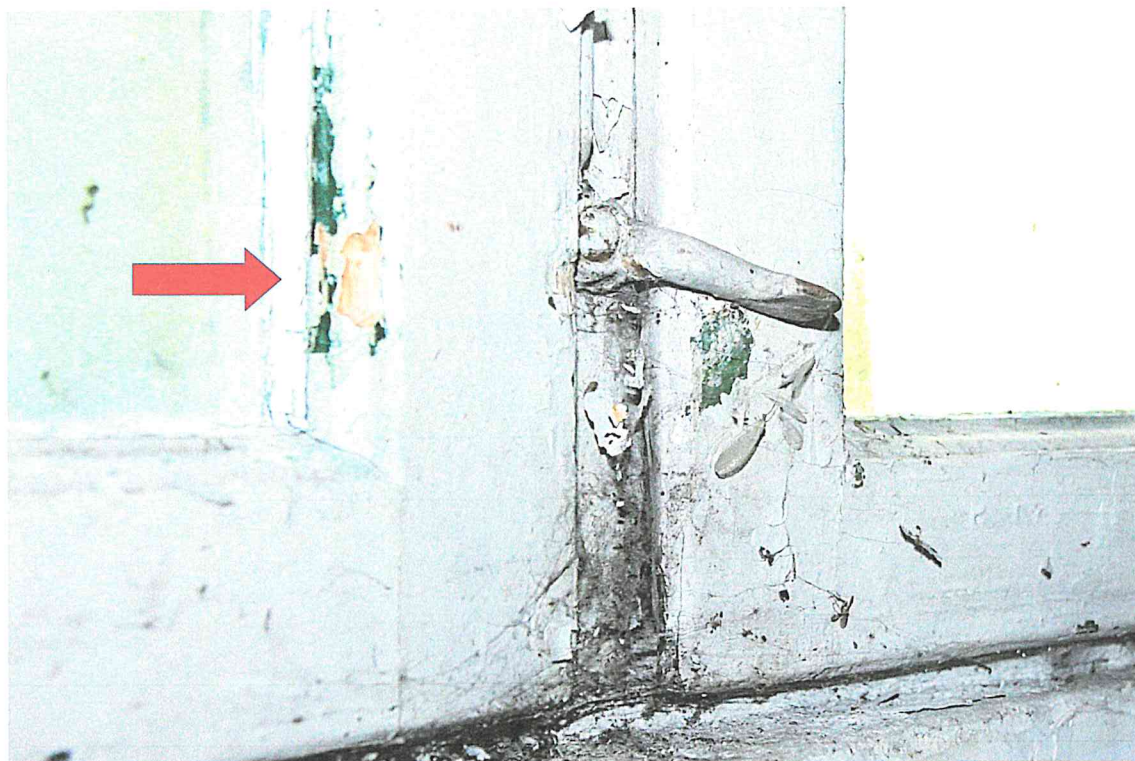
Miejsce wykonania odkrywki i pobrania próbki nr2.

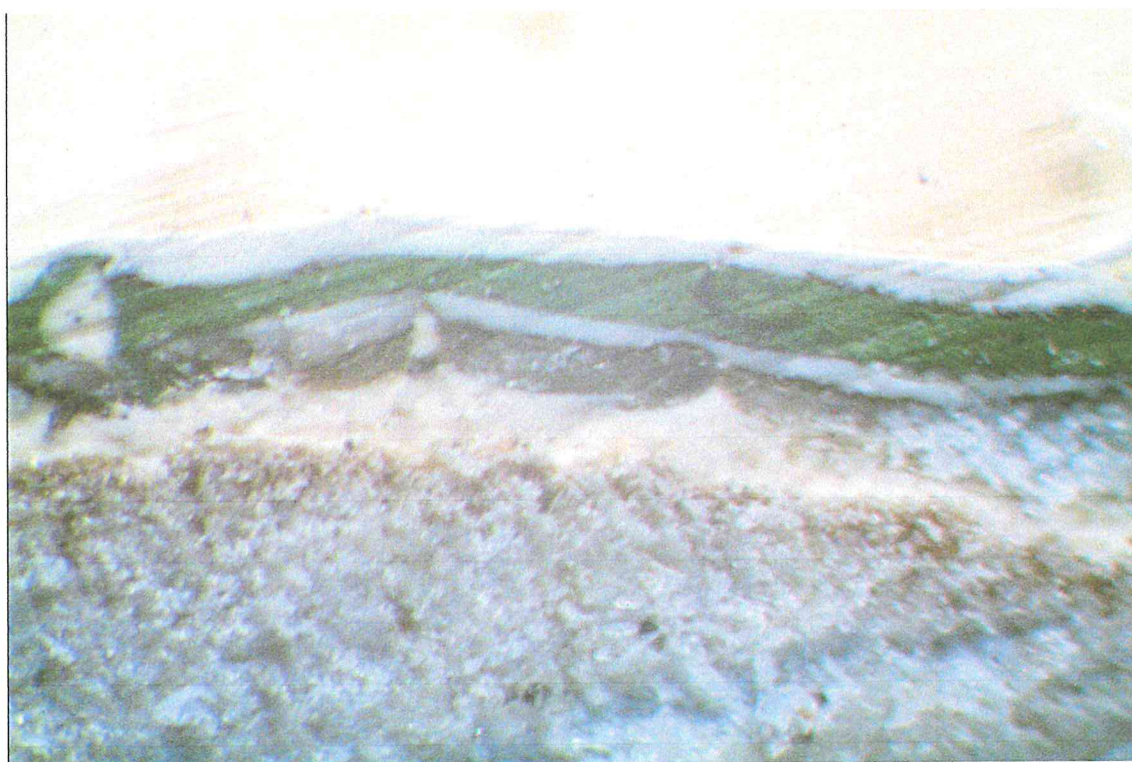
Przekrój próbki 2. Jako najwcześniejszą warstwę malarską na drewnie widać kremowo-białą. Kolejna warstwa farby jest biała, później zielona i znowu biała.

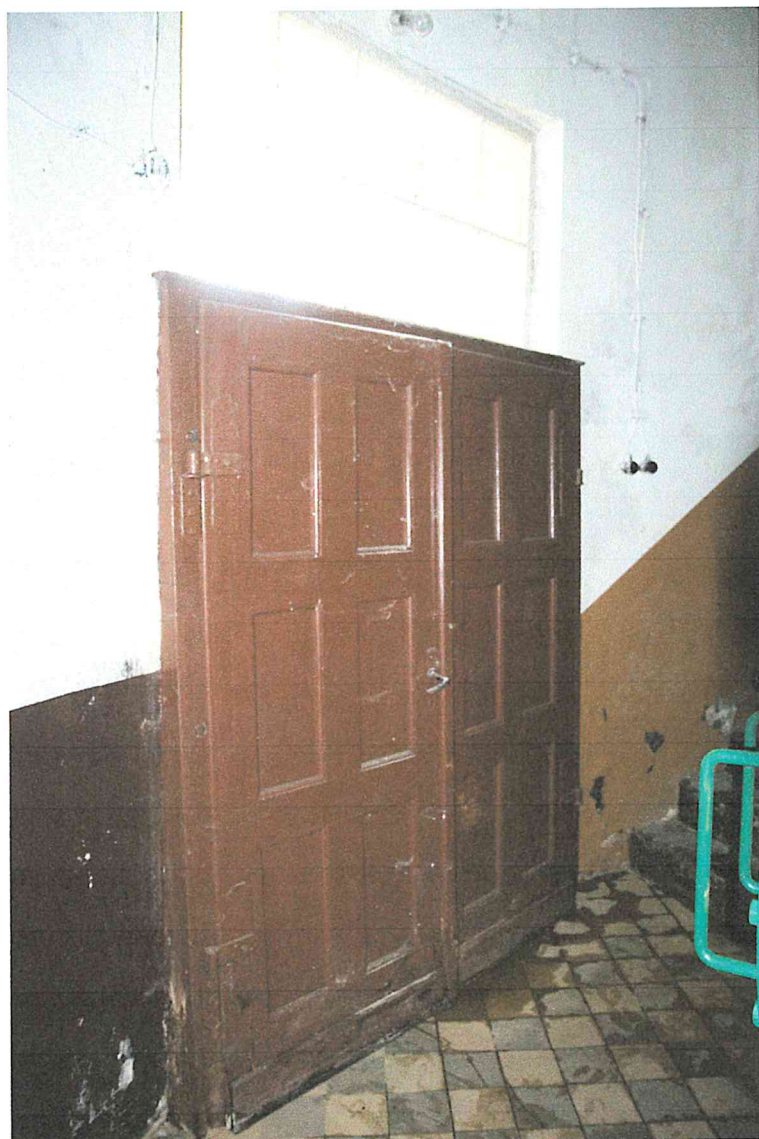
Oryginalne drzwi wewnętrzne.

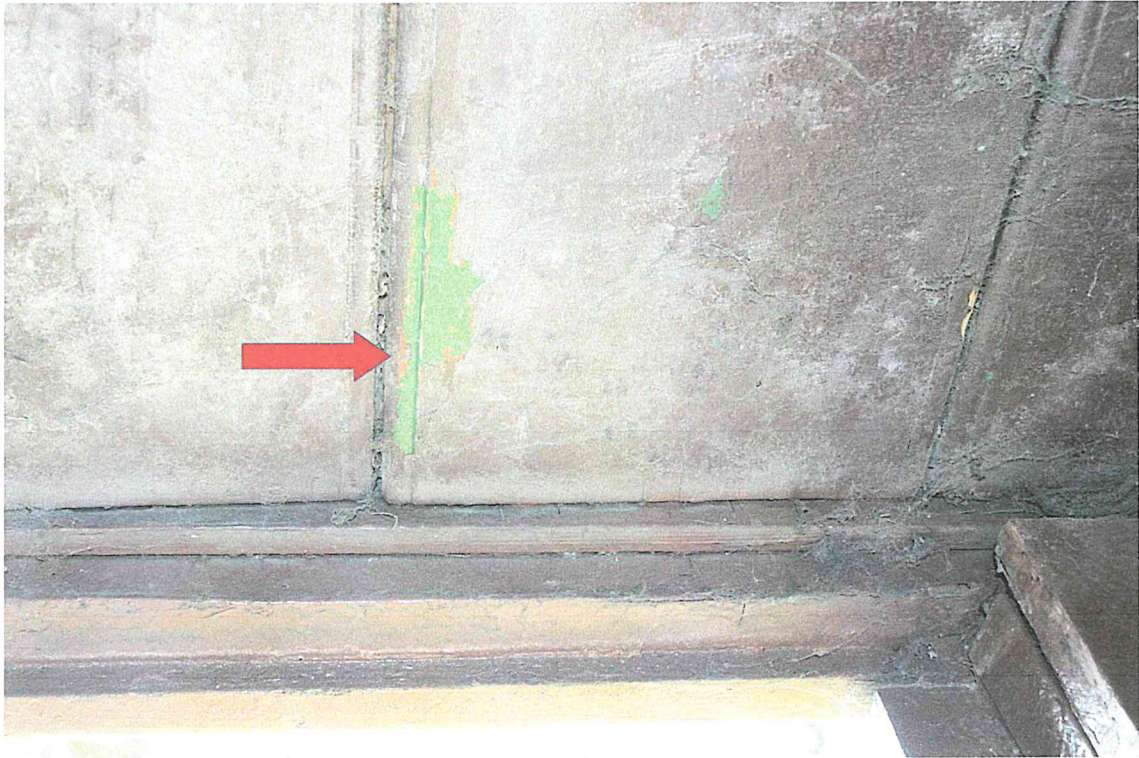
Miejsce wykonanie odkrywki i pobrania próbki nr 3.

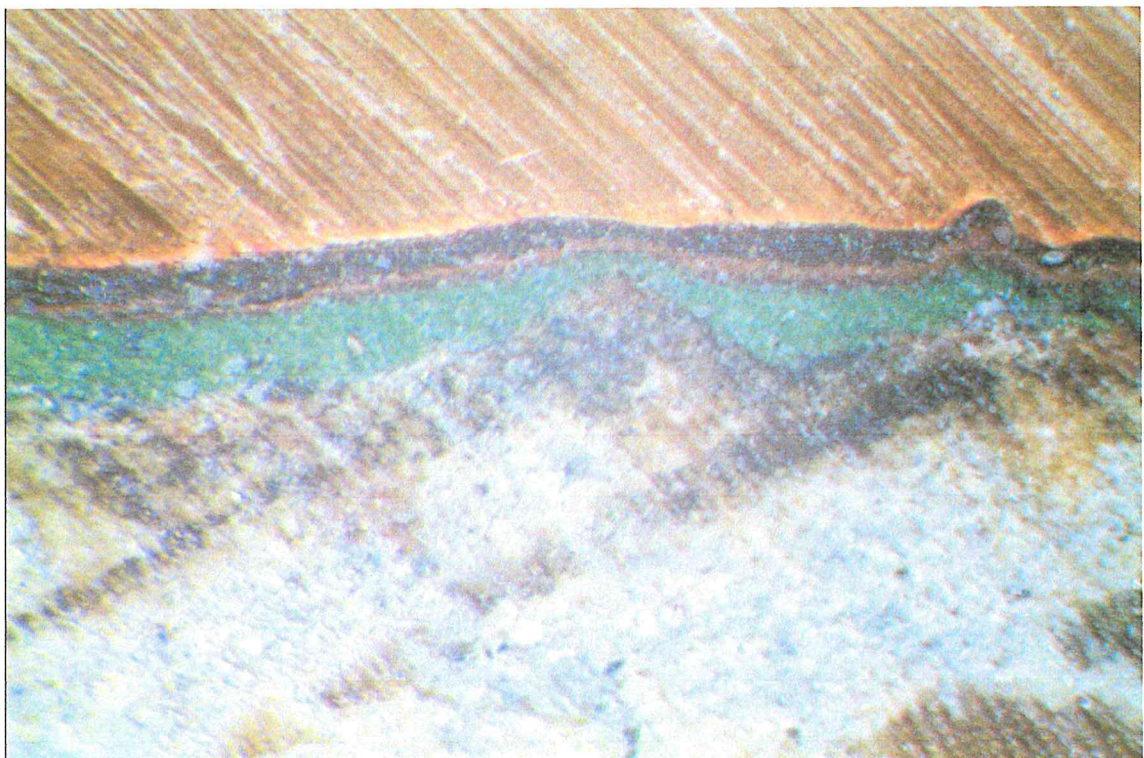
Przekrój próbki nr 3 pobranej z sufitu przedsionka. Pierwsza warstwa malarska na drewnie jest zielona.
