DOKUMENTACJA BADAŃ STRATYGRAFII WARSTW MALARSKICH NA OKNACH BUDYNKU PRZY UL MOSTOWEJ 1 W SĘPOPOLU

Sępólno wrzesień 2019

Autor - mgr Piotr Supryn
DYPLOMOWANY KONSERWATOR ZABYTKÓW
Dubiskiego 19, 10-752 Olsztyn

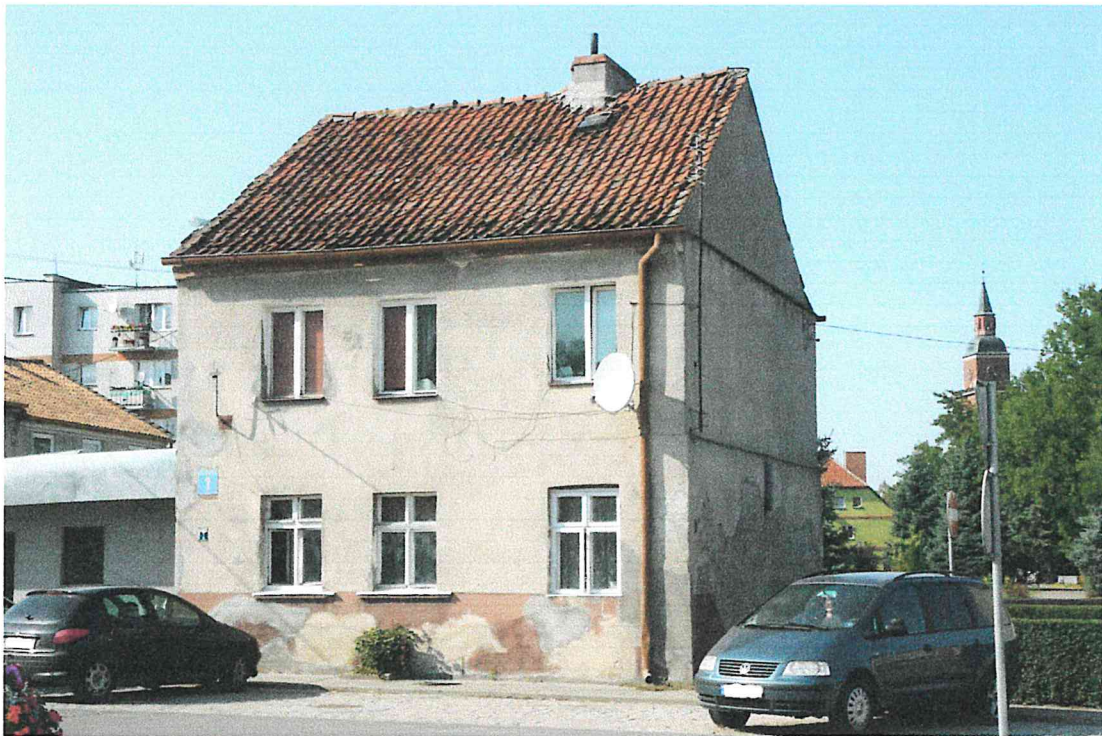
Stare okna na elewacji frontowej także w znacznym stopniu uległy zniszczeniu. Drewno jest zszarzałe, suche i łupliwe. Na skutek biologicznej korozji utraciło swą twardość i elastyczność. Rozwarstwia się wzdłuż włókien. Jego powierzchnia pokryta jest grubą warstwą wielu farb. Część farby intensywnie złuszcza się. Okna mają liczne ubytki, krawędzie są wyoblone. Skrzydła są wypaczone i nieszczelne.

Widok ogólny elewacji frontowej.

Okna frontowe powinny powtarzać kształt i podziały okna oryginalnego (środkowe na parterze). Pozostałe okna mogą powtarzać jedynie podziały. Dopuszczalne jest zastosowanie współczesnych technologii izolacyjnych w nowych oknach, np. zamiast budowy skrzynkowej, skrzydła mogą mieć zdwojone szyby. Należy jednak zachować dwa cynowe kapitele i po oczyszczeniu z warstw malarskich, zamontować je na listwie przymykowej nowego okna. Oczyszczenie kapiteli należy przeprowadzić w bardzo delikatny sposób, bez użycia twardych narzędzi, gdyż cyna jest materiałem bardzo miękkim, podatnym na zarysowanie. Po demontażu powinny być umieszczone na kilkadziesiąt godzin w kąpeli z żelu lub pasty stosowanych do usuwania starych farb. Polecane produkty to:

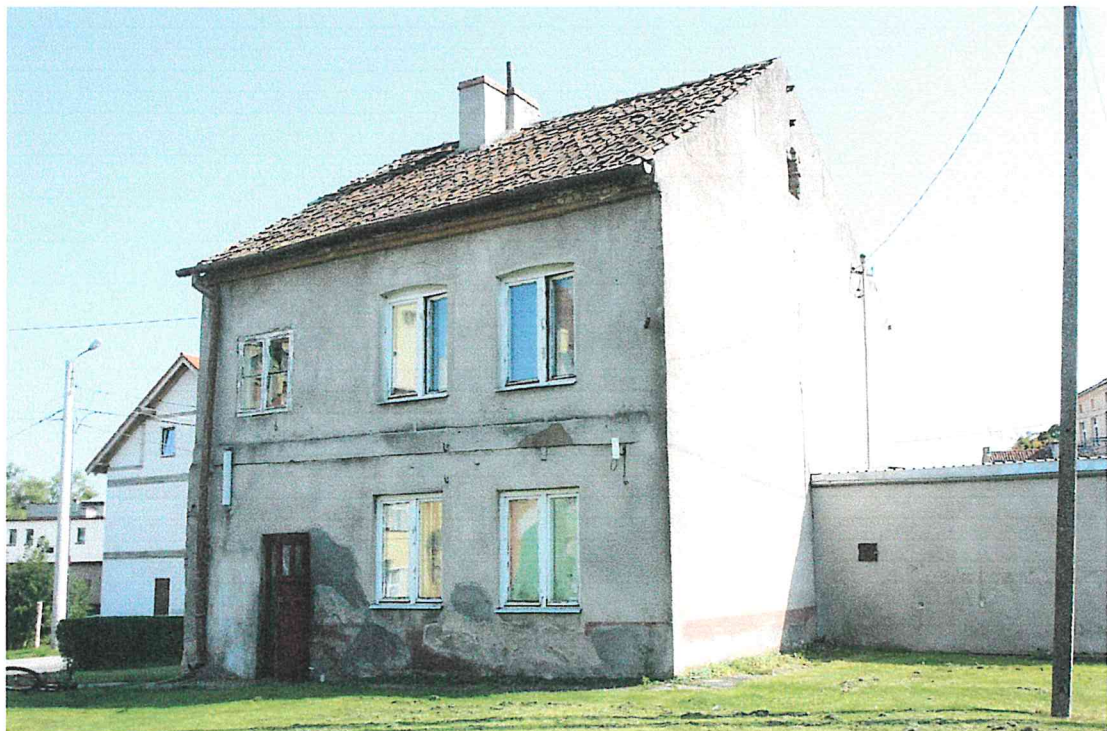
Wszystkie okna w budynku są w bardzo złym stanie. Są nieszczelne, zawilgocone, a nawet ze śladami porostów grzybami. Jedno ze starszych okien, na piętrze klatki schodowej, jest w stanie całkowitego zniszczenia. Skrzydła okienne rozsypują się i nie trzymają szyb, dlatego zostały zabite gwoździami. Luźne szyby stwarzają jednak zagrożenie dla mieszkańców, gdyż okno ulokowane jest nad wejściem do budynku.

Widok ogólny elewacji podwórzowej.
